Norcem AS utvikler, produserer og selger alle typer sement til bygg-, anleggs- og oljenæringen. IngeniørNytt er på besøk ved fabrikk i Brevik utenfor Porsgrunn. Det er mye lyd og mye støv. Akkurat slik det skal være på et sted som lage sement.

Slet med produksjonsavbrudd

Gode resultater

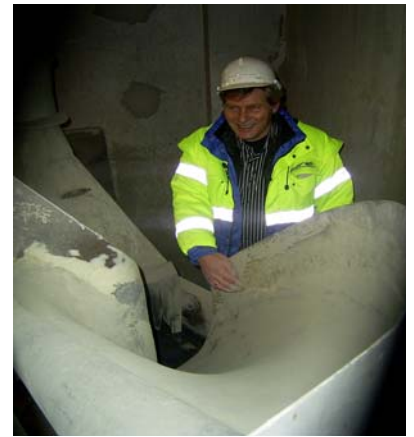
Det er 20 år siden Terje Isaksen, distriktssjef i Norborn As, var hos Norcem og fikset denne sekkerennen. Tidligere reparerte Norcem denne syrefaste rennen hver 14 dag. Rennan måtte være både slitesterk og glatt for å håndtere de til nå cirka 50 millioner med sekker som har godt gjennom rennen siden reparasjonen med dette slitasjebelegget.

- Det ble løst med multifunksjonell epoksy forsterket med spesialfremstilte kvartspartikler. Kvartsen ble forimpregnert for å oppnå beste mulige tetthet og takket være høyteknologisk utviklet multifunksjonell epoksi kan disse slitasjeskyttende partiklene sitte fast på underlaget og gi en høy indre vedheftingsstyrke. Etter 20 år fungerer rennen fortsatt utmerket.

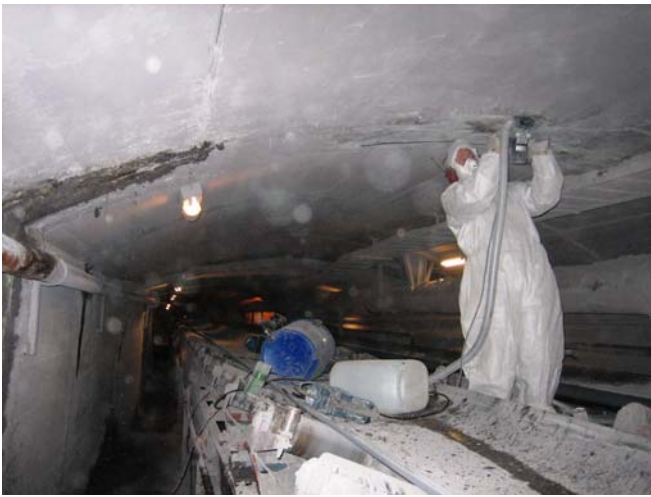
Tunneltak under utbedring.

Thomas Kongerød, driftssjef i Telemark Entreprenørservice, er svært fornøyd med utført oppdrag. - Tunneltaket hadde veldig mange lekkasjepunkter. En av vannstrålene vi kom over under oppstarten var så kraftig at jeg lurte på hva det egentlig var vi hadde begitt oss ut på. Først laget vi en forskaling og brukte en plugg (MSS 430) for å tette sprekken. Deretter ble forskalingen fjernet og krystallisering av typen MSS 400 påført. Til slutt nippelinjesterte vi rundt støpeskjøtene. Nå har Norcem kontroll over lekkasjene og lekkasjeproblemet over transportbåndene er løst.

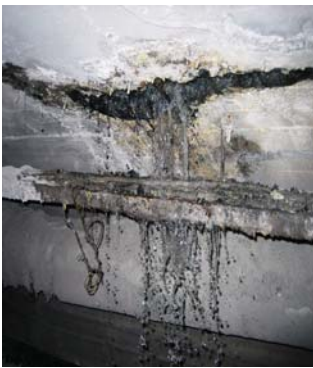
Slik så en av de verste lekkasjene i tunneltaket ut. Noe av det verste entreprenøren hadde sett.

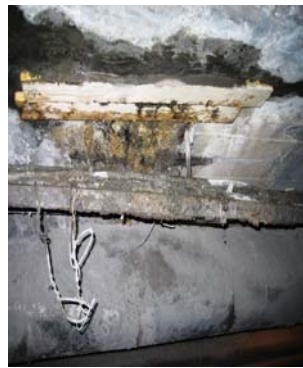
Tunneltaket etter tetting med MSS 430 krystalliseringsplugg og MSS 400 krystalliseringslurry

- Vi er jo stolte over å ha løst et tilsynelatende uløselig problem da, sier Kongerød. - Det dere burde være stolte over er at dere jobber med produkter som holder det de lover, svarer Terje Isaksen, distriktssjef i Norborn AS med et smil. Firmaet har levert krystalliseringsproduktene som er brukt ved Norcem. Krystalliseringsproduktene er fremstilt av sement, spesialkvarts og multifunksjonelle kjemikalier.- MSS 400 krystalliseringslurry og MSS 430 krystalliseringsplugg oppnår sin vann-, fukt- og kloridbeskyttelse gjennom en krystalliseringsprosess som starter når produktenes ulike kjemikalier kommer i kontakt med kalken, fukten og oksygen i betongen. Penetrasjonen skjer dypt inne i betongen gjennom kappilærkreftene og osmosetrykk. Fukt og vann omvandles til krystaller som tetter den minste pore og sprekk samt driver ut fukten. Det nye laget blir ett med betongen, forklarer Isaksen.
